Stabsstelle Zukunft Städtische Bühnen

Bericht des Planerteams

Untersuchungsergebnisse

Sanierung der städtischen Bühnen am Willy-Brandt-Platz

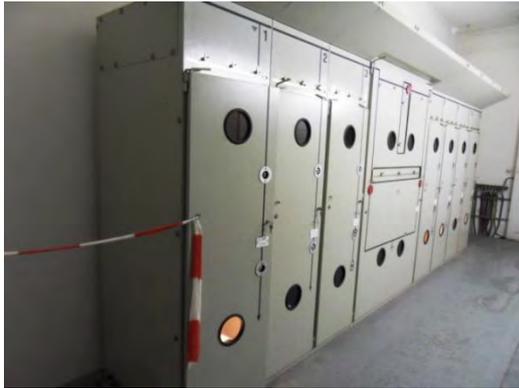
10 kV Mittelspannungs-Schaltanlage

Im Gebäudeteil Ost ist im UG (-5,50 m) Raum 02-98-07-043 eine 10 kV Mittelspannungsanlage bestehend aus 8 Feldern untergebracht.

Mittelspannungs-Anlagen der 80er Jahre sind veraltet und sollten komplett ausgetauscht oder Feld für Feld ersetzt werden.

Netzstationen haben eine durchschnittliche Betriebslebensdauer von 30-40 Jahren und sollten danach gegen Schaltanlagen neuester Generation, die den technischen Bestimmungen des Personen- und Anlagenschutzes entsprechen sowie Störlichtbogen geprüft sind, ausgetauscht werden.

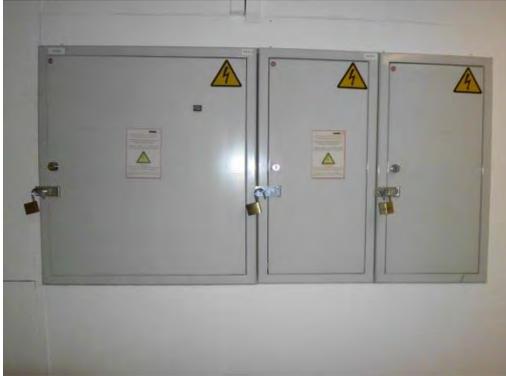
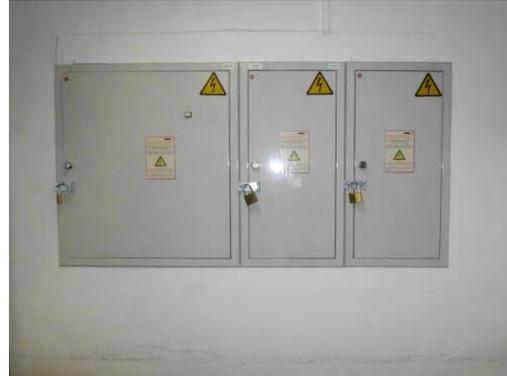
E-Verteiler Bürospanne Schauspiel

Zur Versorgung der Büros im Schauspiel 1.OG – 5.OG sind je Stockwerk 2 Elektro-Verteiler in Flurbereich Nord und Süd unterteilt vorhanden.

Zur Flurseite haben die Elektroverteiler keine F-90 Brandabschottungen!

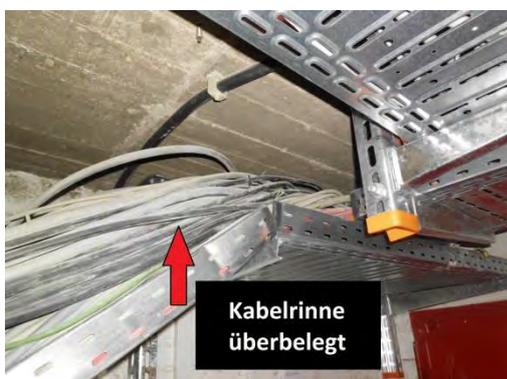
UG Ssp Flur am TRH 1, Überbelegung AV-Kabeltrasse

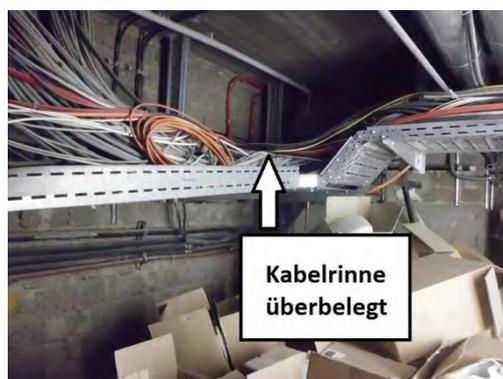
UG Oper, Sanitär-lager 01-98-08-022, Überbelegung AV-Kabeltrasse

Bis auf wenige Ausnahmen sind Kabeltrassen, die mit Funktionserhaltkabel belegt sind, nicht nach den MLAR Verlege Richtlinien „Funktionserhalt“ nach DIN 4102-12 montiert.

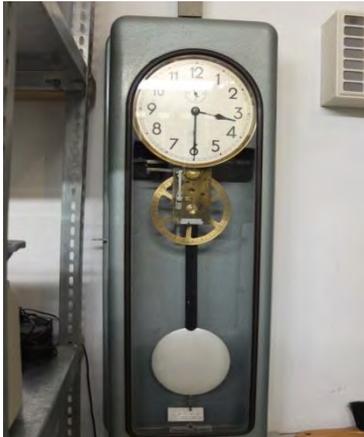
Mutteruhr

Die Uhrenanlagen stammen aus den 1950er- Jahren, sind technisch veraltet und entsprechen nicht mehr dem heutigen Stand der Technik.

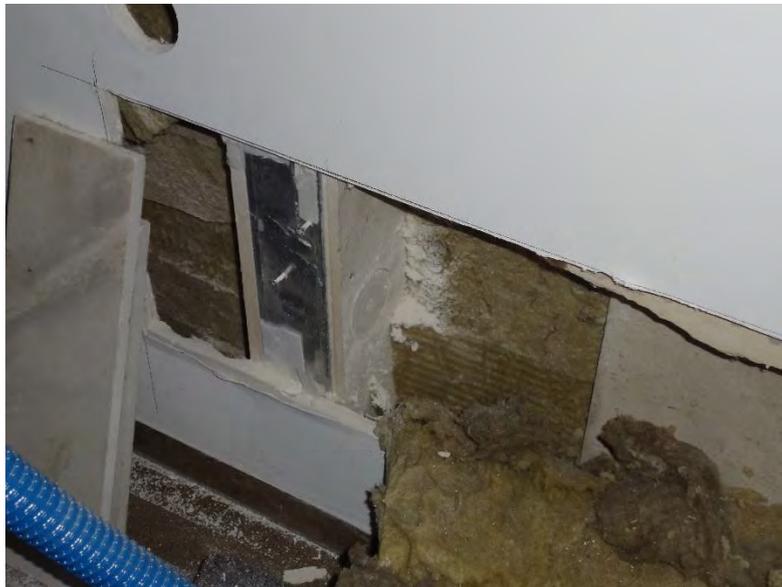
3.3.1.1. Wandaufbau >>> siehe Foto

Wir haben die zugesandte Materialprobe untersucht. Die Platte ist aus reinem Gips ohne jegliche Faserbewehrung und ohne Karton auf den Außenflächen. Die Dicke beträgt ca. 15mm und die Rohdichte ca. 780 kg/m³. Damit ist ausgeschlossen, dass es sich um Gipskartonbauplatten GKB bzw. um Gipskartonfeuerschutzplatten GKF handelt. Die heute noch angebotenen reinen Gipsbauplatten diverser Hersteller haben Rohdichten von ca. 300kg/m³. Reine Gipsplatten sind in der Regel nichtbrennbar. Die heutigen Gipsplatten sind nicht für feuerwiderstandsfähige Konstruktionen geeignet und werden normalerweise nur für die Aussteifung von Leichtbaukonstruktionen mit nichtbrennbaren Platten verwendet. Es gibt unsererseits keine Zweifel, dass die aus vermutlich 1990 stammende Musterplatte andere Eigenschaften hat. Auch diese Platte ist sicherlich nichtbrennbar, aber nicht für feuerwiderstandsfähige Trennwandkonstruktionen geeignet. Das liegt darin begründet, dass unter Vollbrandbeanspruchung Gipsplatten ohne Faserbewehrung sehr schnell zerspringen und somit keine Schutzwirkung mehr besitzen.
